# 矢板市学校施設長寿命化計画

令和4年3月

矢板市教育委員会

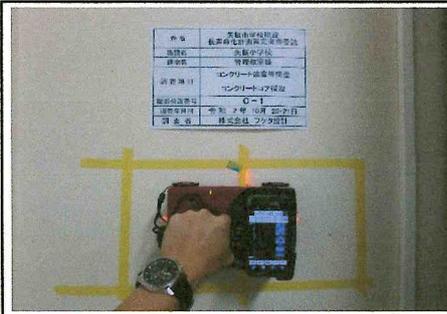
①鉄筋探査機により、鉄筋の位置を確認する。

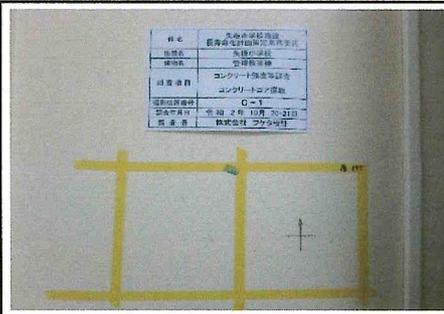
②鉄筋の位置にマスキングテープを貼り、コアが抜ける位置を決める。  
その際、出来るだけコアに鉄筋が混入しない位置で行う。  
コアの中心位置、上下方向が分るように印をつける。

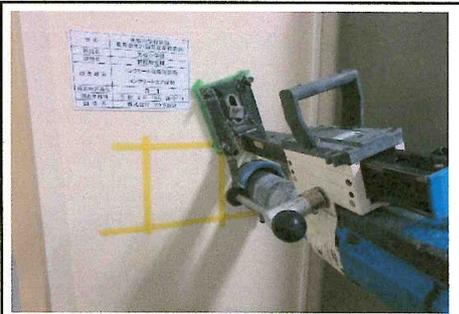
③コア抜き機械により、コアを採取する。

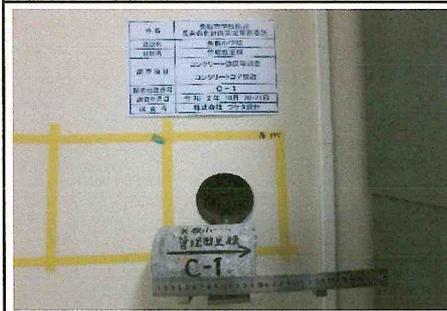
④コアの直径は原則として100mmとする。

供試体の長さが、直径の2倍となるように採取することを標準とするが、壁厚さ等が小さい場合には供試体の長さが直径の1倍になるように採取する。  
(コア抜きの長さは100~200mm)

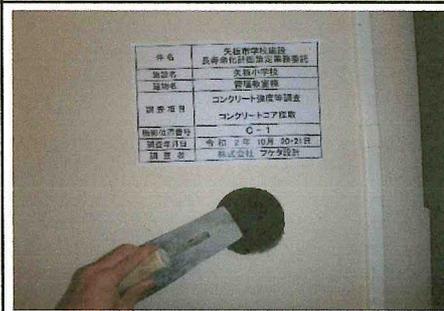
⑤コア採取後は、無収縮モルタルで充填し、硬化するのを待つ。

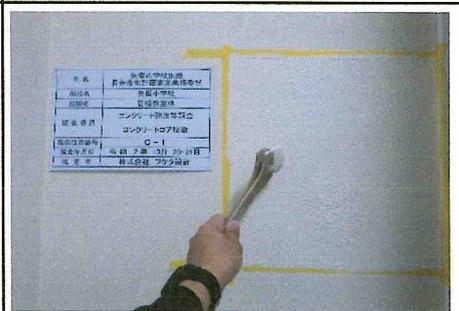
⑥無収縮モルタルが硬化後、既存の仕上げ材にならって、表面を塗装補修して完了する。

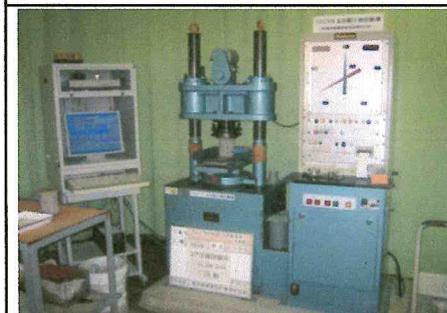
○圧縮強度の測定

試験場にて、コア抜きを行ったコンクリートに荷重を加え、どこまで耐えられるか測定を行う。

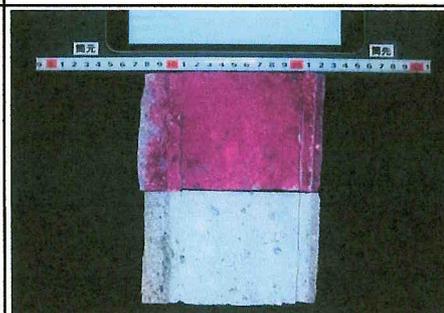
○中性化深さの測定

フェノールフタレインを噴霧器にて散布し、コンクリートの表面から呈色境界線までをスケールで測定し、中性化深さを測る。
