## (2) 市庁舎の状況について

### 3 庁舎の劣化状況

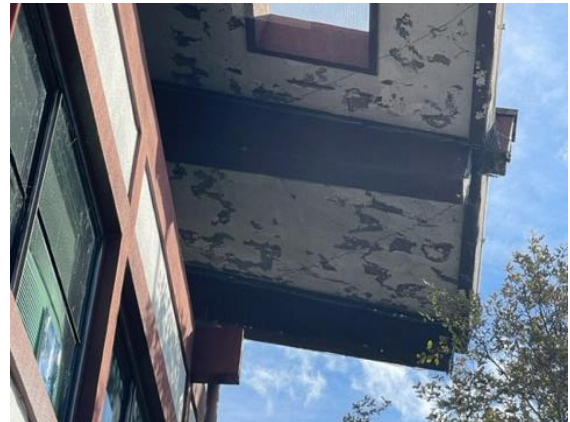
- 2 場所：本庁舎南側（屋根）  
状況：剥離（ネットで剥落防止）

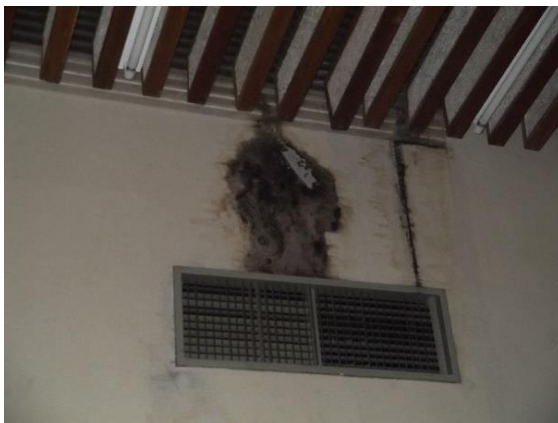
- 3 場所：本庁舎3階 議場（天井）  
状況：雨漏り

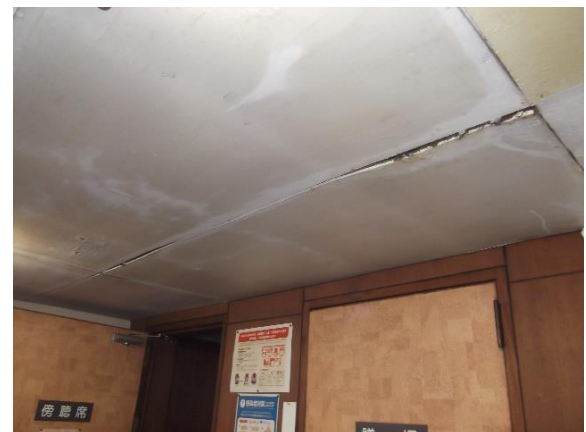
- 4 場所：本庁舎3階 階段（天井）  
状況：雨漏り

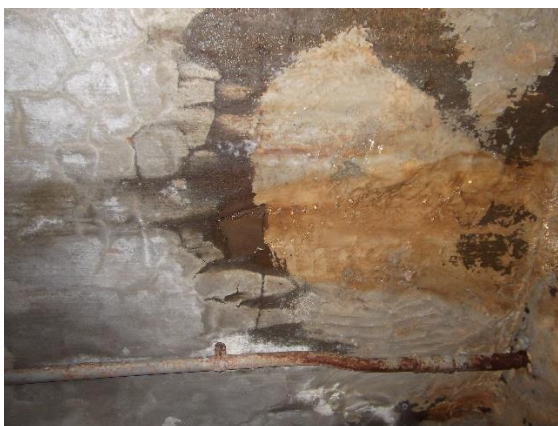
- 5 場所：本庁舎地下 機械室（天井）  
状況：剥離

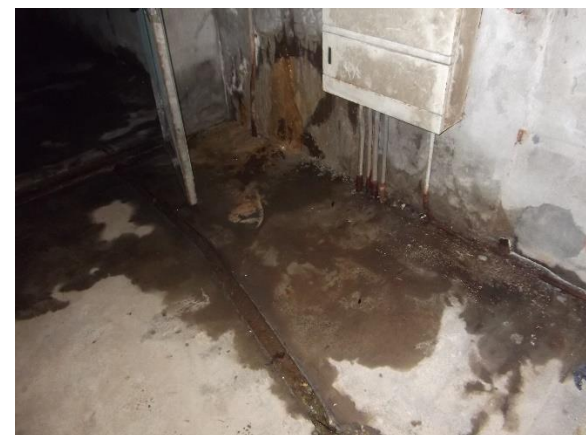
- 6 場所：本庁舎地下 機械室（壁）  
状況：地下水漏水（溝で滞水対策）

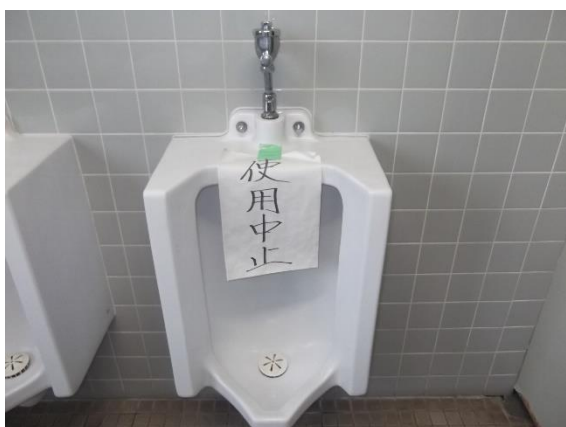
9 場所：保健センター1階（トイレ）  
状況：排水不良

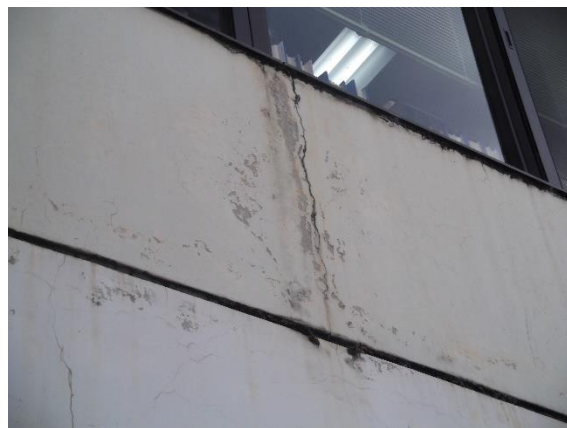
10 場所：福祉会館 北側外壁  
状況：ひびわれ

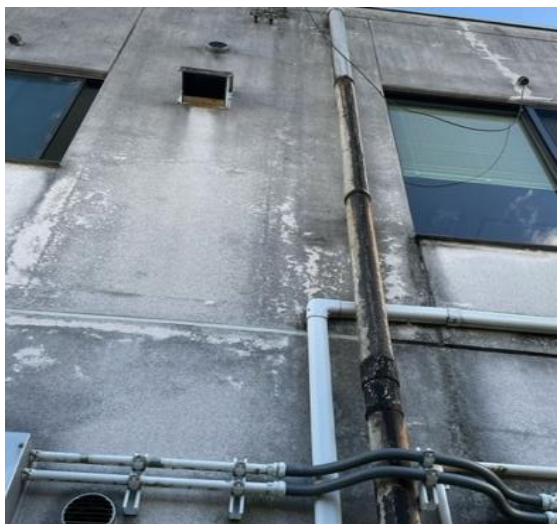
11 場所：保健センター 北側外壁  
状況：外壁剥離、ひびわれ、腐食

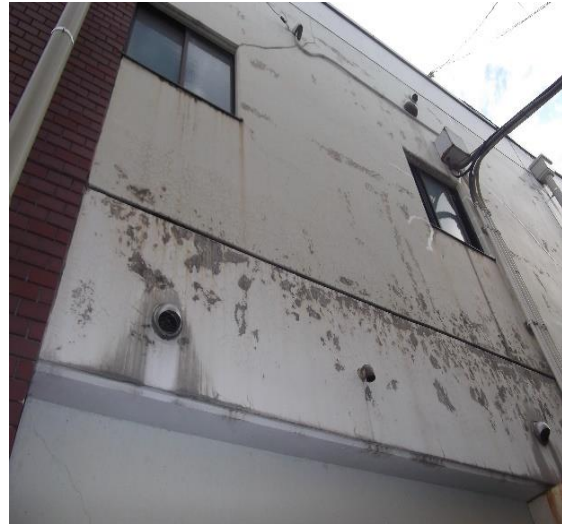
12 場所：福祉会館 北側外壁  
状況：外壁剥離、ひびわれ
