卷 5 : 現地踏査写真集

【候補地 h-1（矢板市）】

【候補地 h-1 の自然的条件（地形・地質・地下水）に関する現地踏査結果】

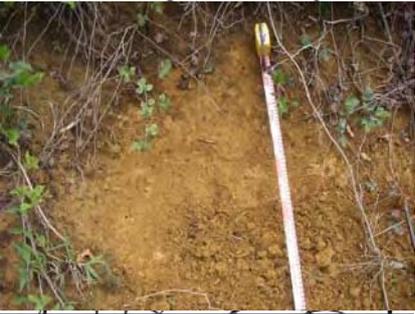
写真①：ローム
・未固結のロームが支持層を覆っている

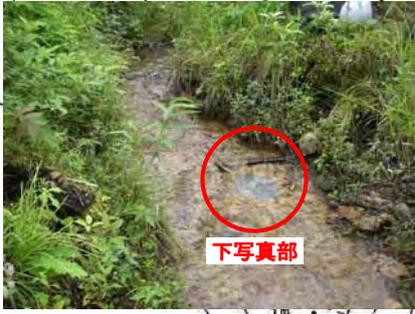
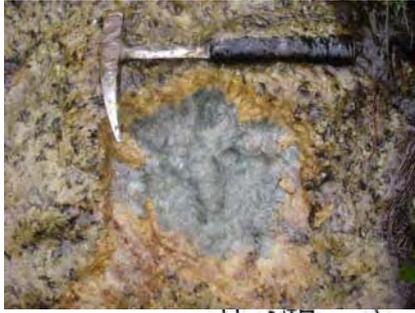
写真②：火山礫凝灰岩
・候補地内では確認されないが、沢（流水あり）には火山礫凝灰岩が確認される
・図面外には安山岩溶岩が確認され、候補地内には、火山砕屑岩が支持層として広がっていると推定される

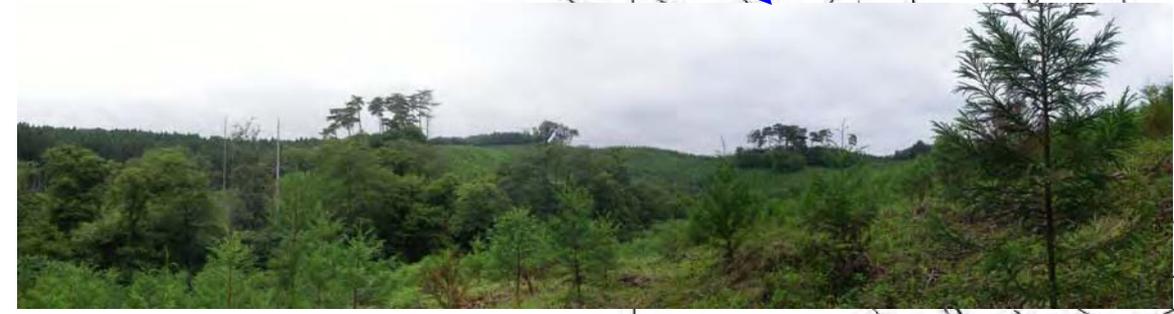
写真③：候補地全景
・候補地は緩やかな傾斜を示す山頂付近の尾根部に位置する ・崖地や崩壊地は確認されない
・伐採跡地に若齢の杉植林が広がっており、造成に際する施工性がよい
・直線距離 300mに民家が1軒のみあるが、尾根を隔てており、地形的には候補地は周辺土地利用等から隔離されている

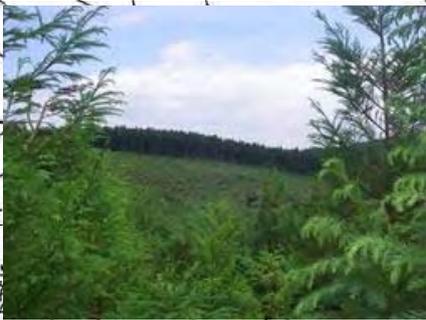
写真①：スギ植林地
 ・候補地内は若齢のスギ植林がほとんどであり、造成に際する施工性がよい

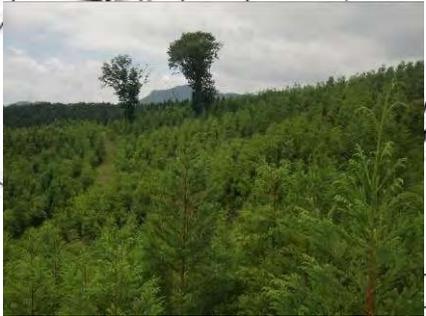
写真②：候補地内の概況
 ・スギ若齢林の林床にはモミジイチゴ、タケニグサ等の先駆性草本種やアズマネザサが生育するが、周辺でも同様の生育が確認された
 ・単一の植生であり、候補地内における自然度は低く、施設整備に伴う自然環境への影響は軽微である

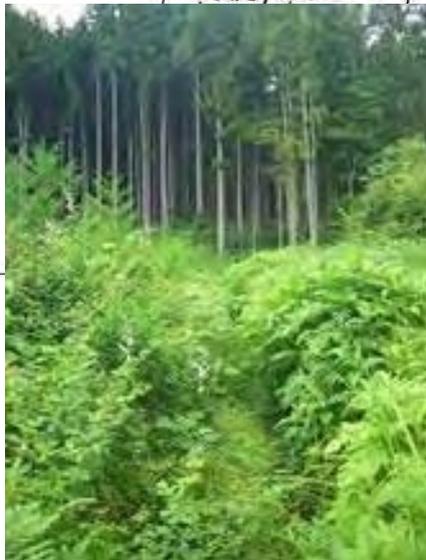
写真⑤：候補地南西側の沢
 ・候補地外の沢沿いに湿生植物が繁茂する環境が認められる
 ・水生生物や昆虫類等、水辺の草地環境に依存する生物の生息環境として利用されているが、候補地外に位置し、工事排水を流入させない措置を取ることによって、環境保全が可能である

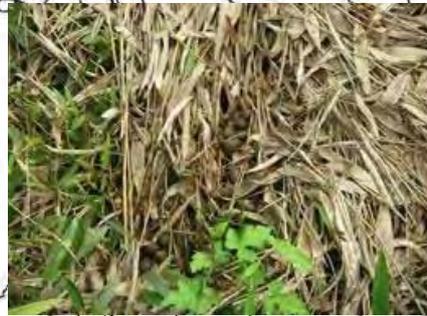
写真③：ノウサギの糞
 ・尾根沿いの斜面で確認
 ・ノウサギの移動能力は高く影響軽微

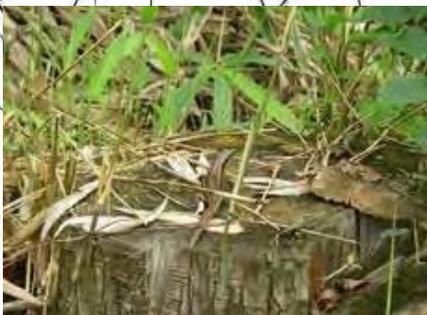
写真③：ニホントカゲ(県 RDB：B ランク)
 ・尾根の伐開跡地で確認
 ・ノウサギと同様、移動能力は比較的高く影響軽微

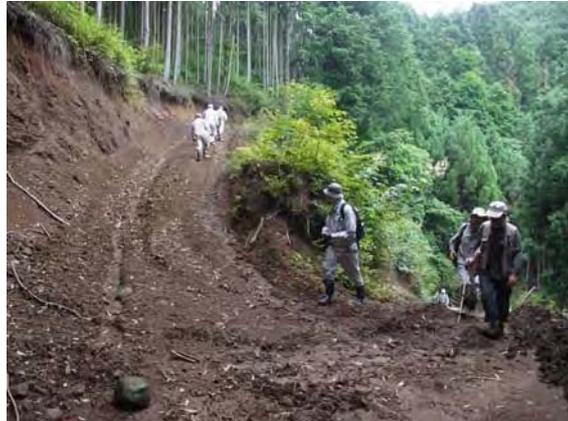
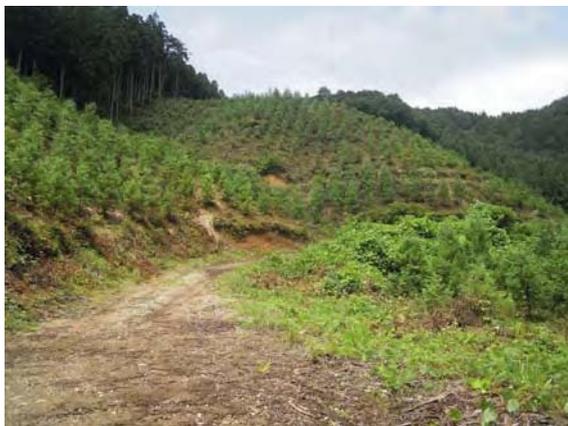
上：写真① 下：写真② 作業道
 ・塩田ダムから国有林内のみを通過する約2kmほどの作業道が確認される
 ・作業道を拡幅・舗装等の整備することで、アクセス道としての整備が可能

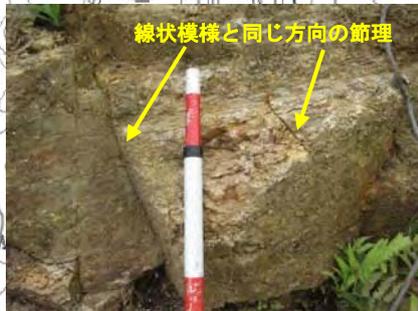
写真①：岩盤の節理
 ・ 岩盤には線状模様と同じ方向（東北東-西南西方向）の節理が発達している

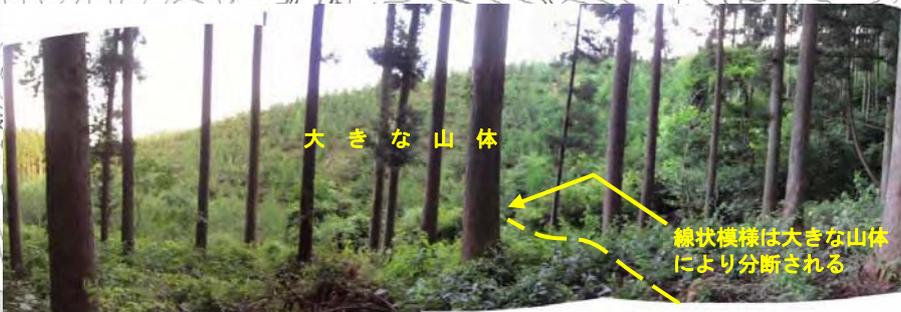
写真②：線状模様の消滅
 ・ 線状模様は大きな山体により分断される ・ 山体に線状模様は確認されない

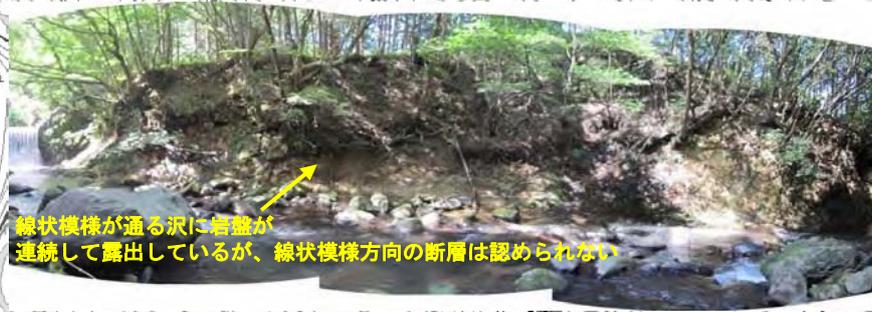
写真③：線状模様上に断層なし
 ・ 線状模様を通る沢に岩盤が連続して露出しているが、線状模様方向の断層は認められない

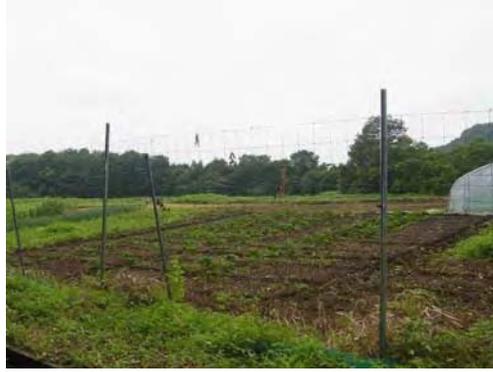
写真① 畑地
 ・近接集落、農用地までの直線距離は1.5kmと離れている

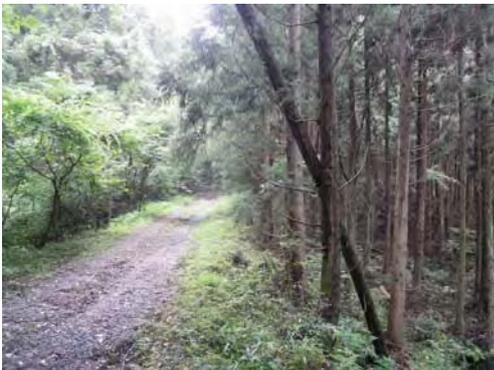
写真②：林道
 ・林道は碎石敷きとなっている
 ・約1kmほどの既存林道を整備することで、アクセス確保は可能

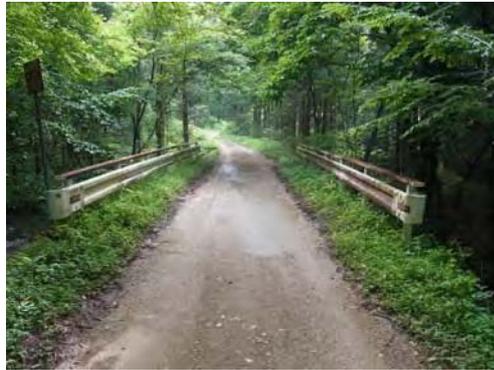
写真③：林道の橋
 ・林道には大型車の通行が可能とみられる橋が一か所確認された
