# 老朽化消火器の破裂事故

消火器の破裂事故は、最近5年間11件発生しています。

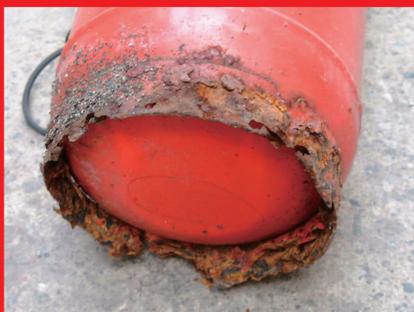
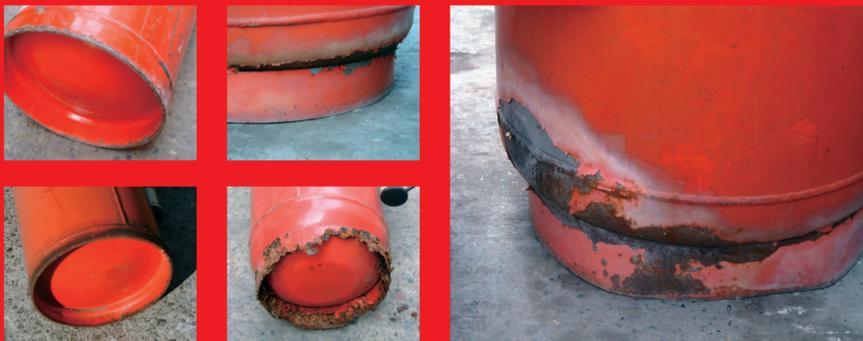
## 底部の腐食・老朽化

屋外に設置された消火器は、本体下部より腐食が進むことがあります。溶接部とその周辺や層状はく離の腐食などが代表的な下部の腐食です。この他にも、使用に耐えない鋭いキズや、サビを落としても腐食の残るものは危険です。

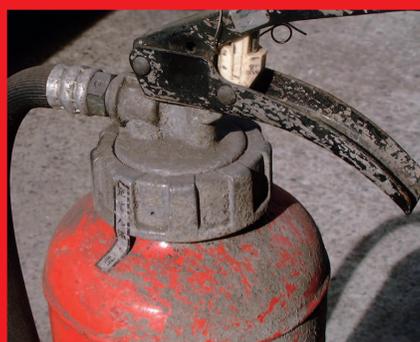
## 上部の腐食・老朽化

消火器上部のキャップは、老朽化によって割れやキズを生じることがあります。腐食の進行は、キャップのメッキに光沢がなくなり、シワ、スジ、表面にポツポツができてきます。ホース部との接続も腐食により劣化します。このような消火器は危険です。
